BATTERIE ZERTIFIKAT

AVILOO
BATTERY DIAGNOSTICS

ZERTIFIKATSNUMMER: 771FB873-D993-48B4-93EC-60E1684AF0BE

MARKE: BMW
MODELL: iX3 - 80 kWh

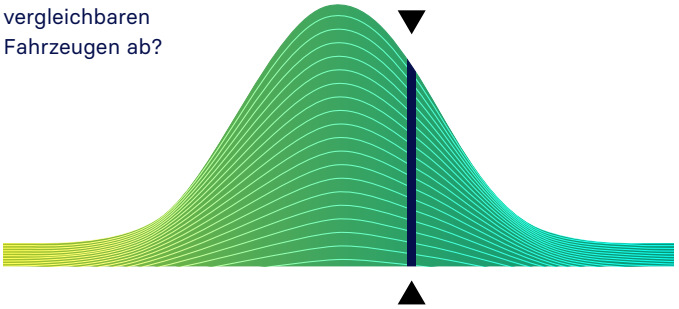
Unabhängig
GESUNDHEITSZUSTAND (SOH)

96,4 %

AUSGEZEICHNETER ZUSTAND – KEINE AUFFÄLLIGKEITEN FESTGESTELLT
